Monitoring badawczy Potoku Służewieckiego

Piotr Panek, Główny Inspektorat Ochrony Środowiska

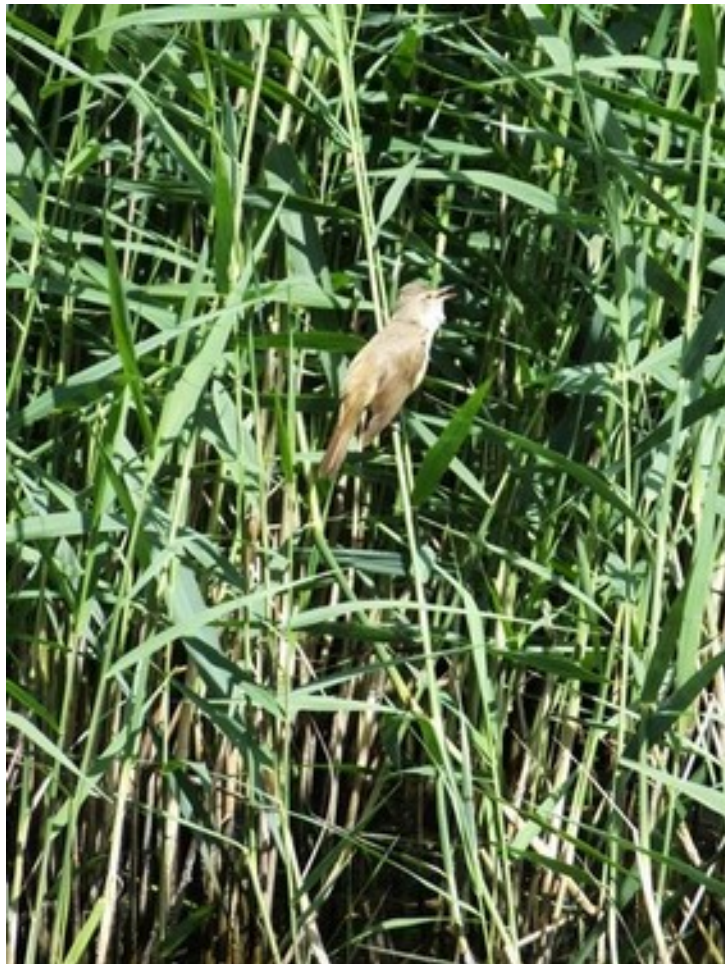
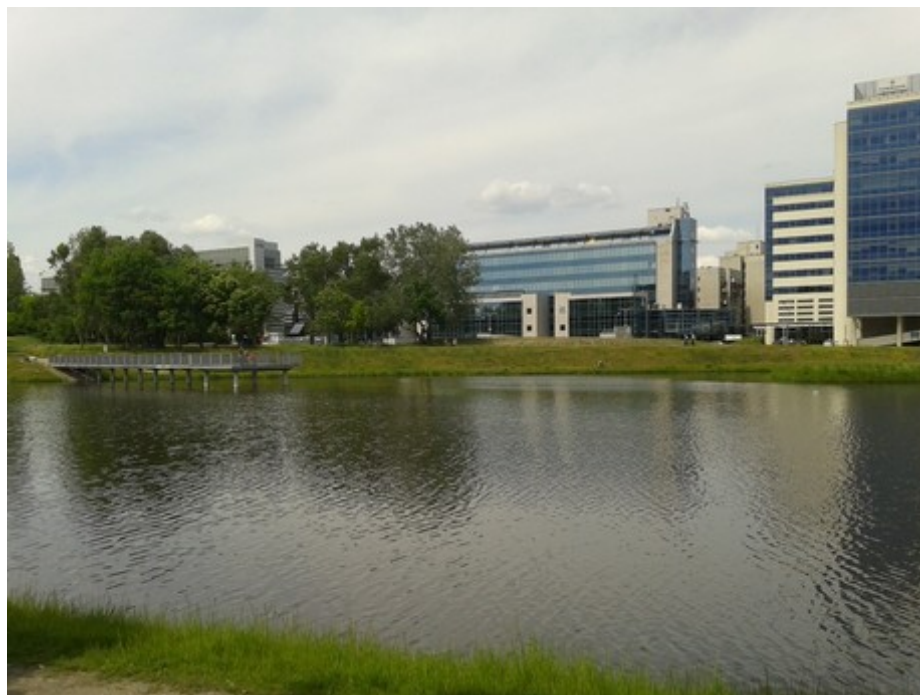
Najprostszą metodą oczyszczania tego typu zanieczyszczeń jest samooczyszczanie przez szuwały. Wykaszanie i bagrowanie jest prostą drogą do degradacji i zakwitów
