Dotyczy: obszar Natura 2000 Bagno Wizna PLB200005

Wniosek o wydanie decyzji:

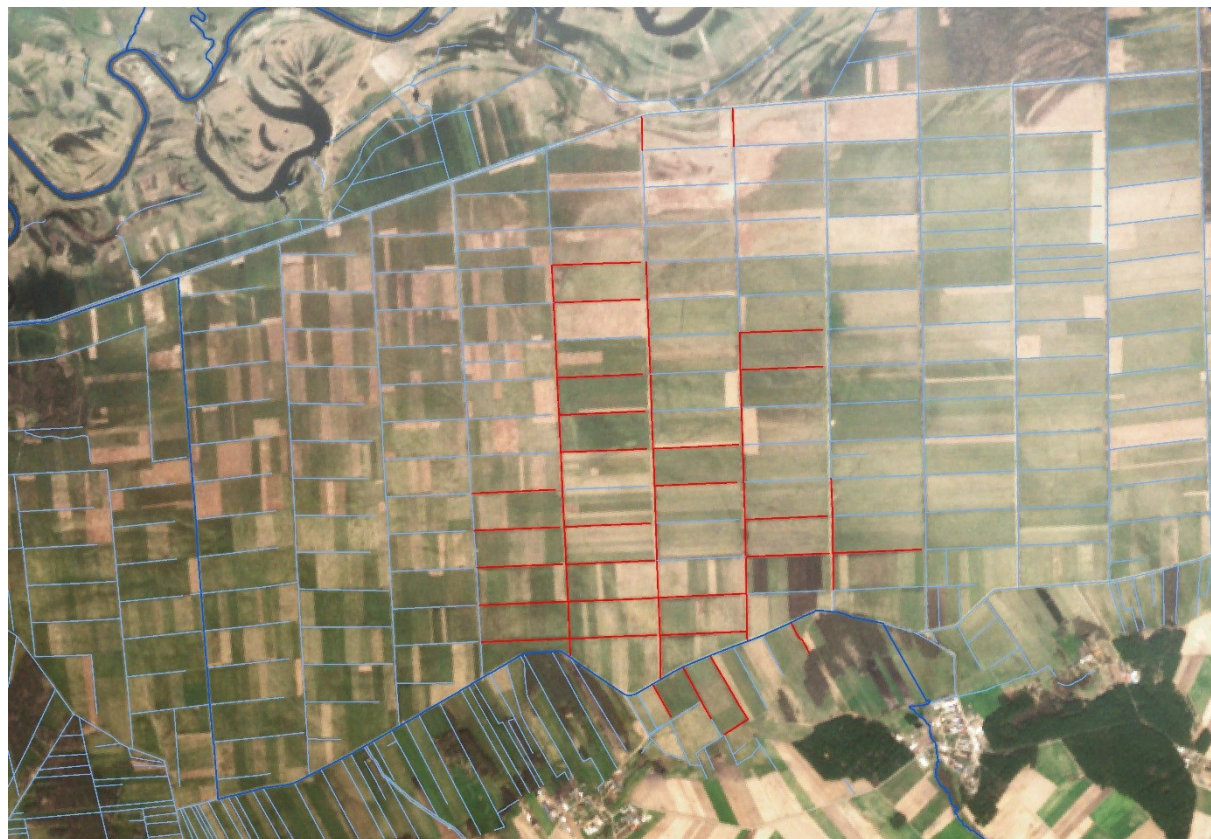
Pomimo wydanej przez RDOŚ w Białymstoku w listopadzie 2020 r. decyzji zakazującej czyszczenia rowów i odwadniania obszaru, rowy były nadal pogłębiane w kwietniu 2022 na długości co najmniej kilkunastu kilometrów (zał.1 – mapa obrazująca rowy pogłębione w kwietniu 2022 r.).

Załącznik 1 – mapa obrazująca rowy wykopane w kwietniu 2022 r. – zaznaczone kolorem czerwonym.

Dlatego wnosimy o wydanie decyzji wstrzymującej działania niezgodne z planem zadań ochronnych Natura 2000 i nakazanie przywrócenia stanu poprzedniego poprzez zasypanie udroźnionych i pogłębionych rowów.
